RESOLUCIÓN NÚMERO 00418 DEL 14 OCT 2025

“Por la cual se ordena efectuar el procedimiento para la baja y disposición final por medio del Sistema de Gestión Ambiental (SGA) de un bien mueble de propiedad del Fondo Rotatorio de la Policía.”

INFORME 0. INFORME EJECUTIVO DE INTERVENCIÓN

INFORME 3. DIAGNÓSTICO Y RECOMENDACIONES MECÁNICAS DEL ASCENSOR

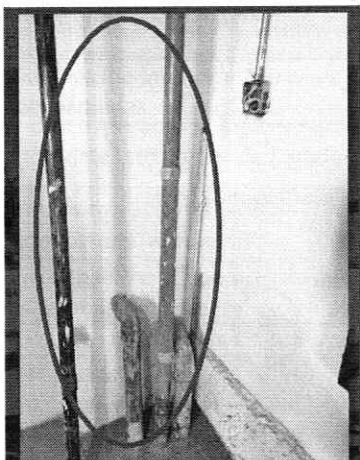
Foto 5. Instalaciones ajenas (tuberías en sala de máquinas).

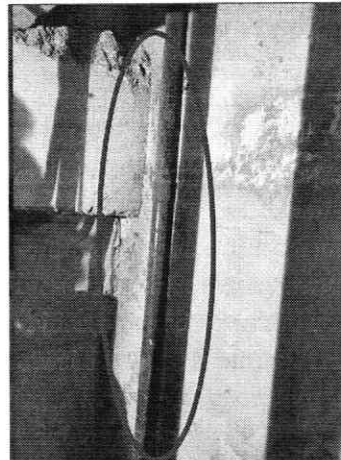
Foto 6. Instalaciones ajenas (Tuberías en el foso).

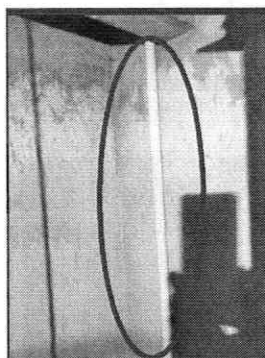
Foto 7. Instalaciones ajenas (Tuberías en el foso).

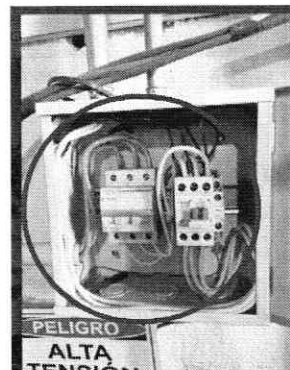
Foto 8. Conductores expuestos en sala de máquinas.

- (G) Iluminación inferior a 200 luxes a nivel del suelo en el cuarto de máquinas.
- (G) Breaker eléctrico no se identifica con el circuito que protege.
- (G) Cables con aislamiento deteriorado y/o conductores expuestos.

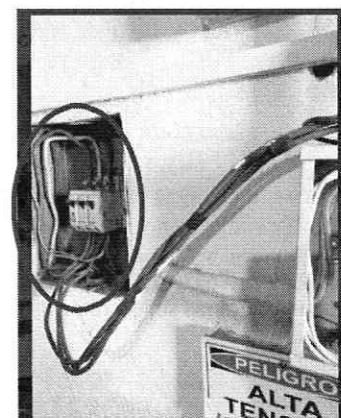
Foto 9. Conductores expuestos en sala de máquinas.

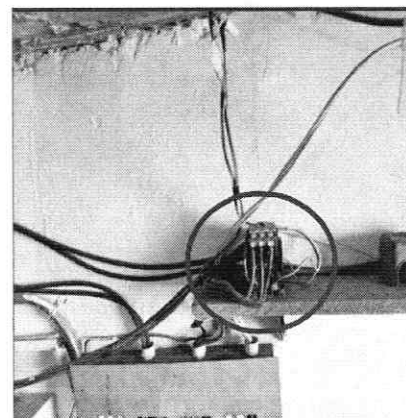
Foto 10. Conductores expuestos en sala de máquinas.

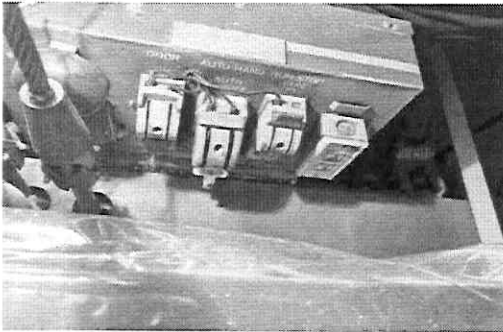
Foto 11. Stop se desactiva de forma involuntaria.

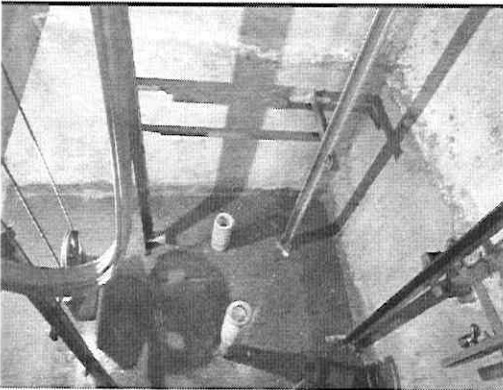
Foto 13. Agua en el foso (pit).

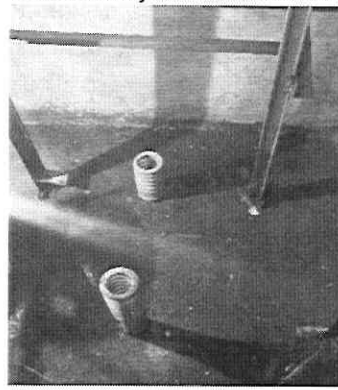
Foto 14. Agua en el foso (pit).

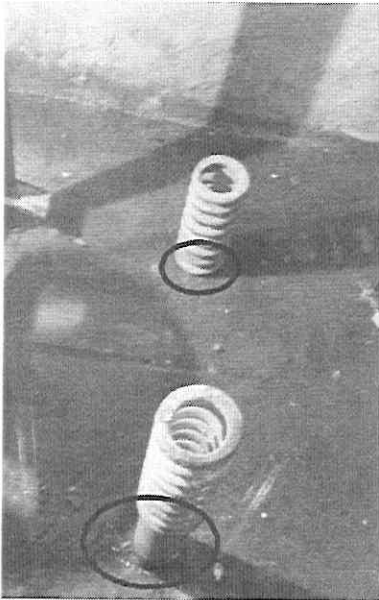
Foto 15. Amortiguadores oxidados en sus bases.

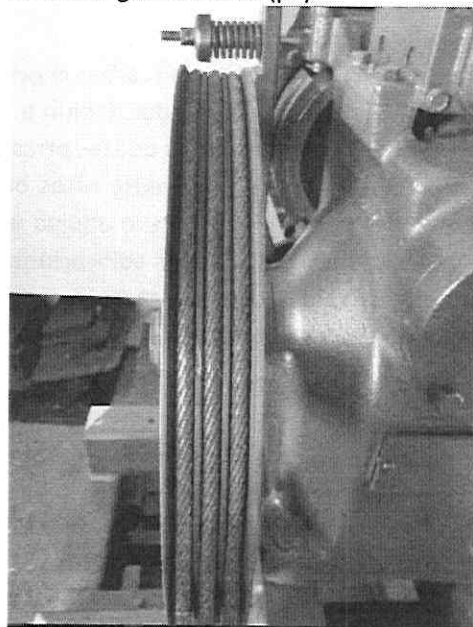
Foto 16. Cables hundidos en la polea.
